## **OPIS OKRESLAJACY RODZAJ, ZAKRES I SPOSOB WYKONYWANIA ROBÓT**

Przedmiotem inwestycji jest remont elewacji budynku informacji turystycznej, zlokalizowanego na dz. nr 206/26 w m. Krynica Morska.

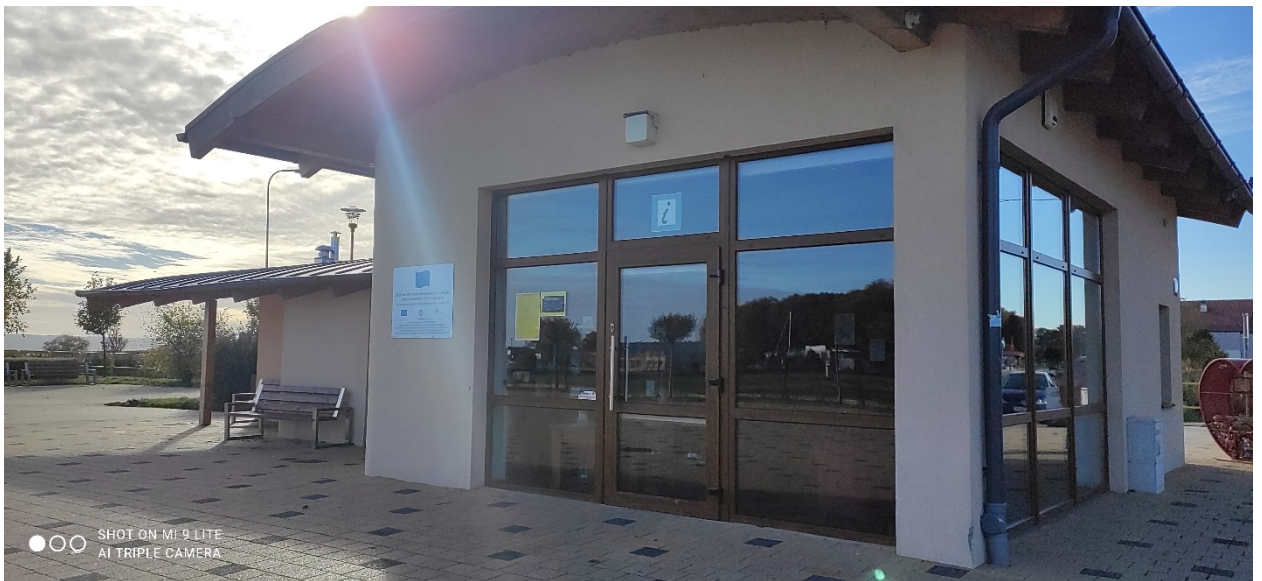
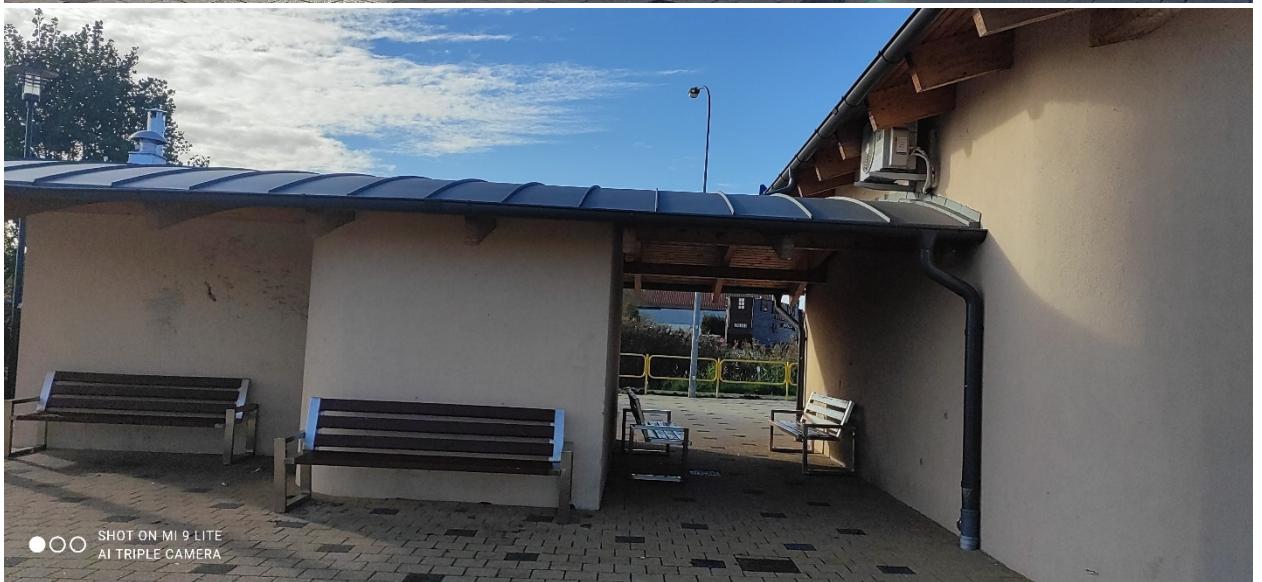
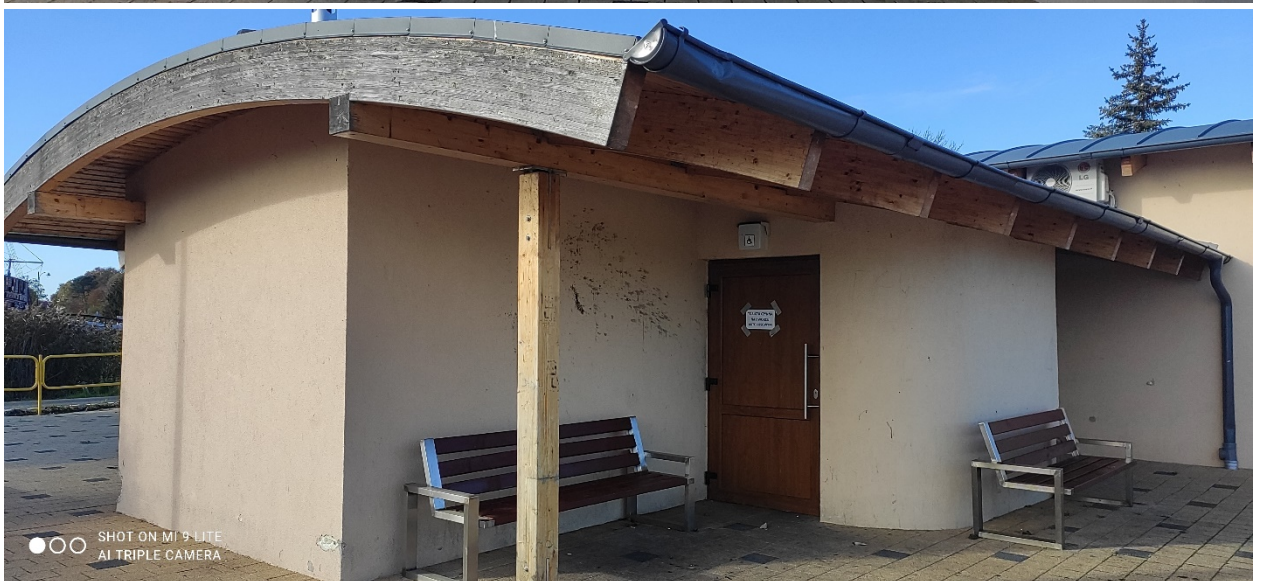
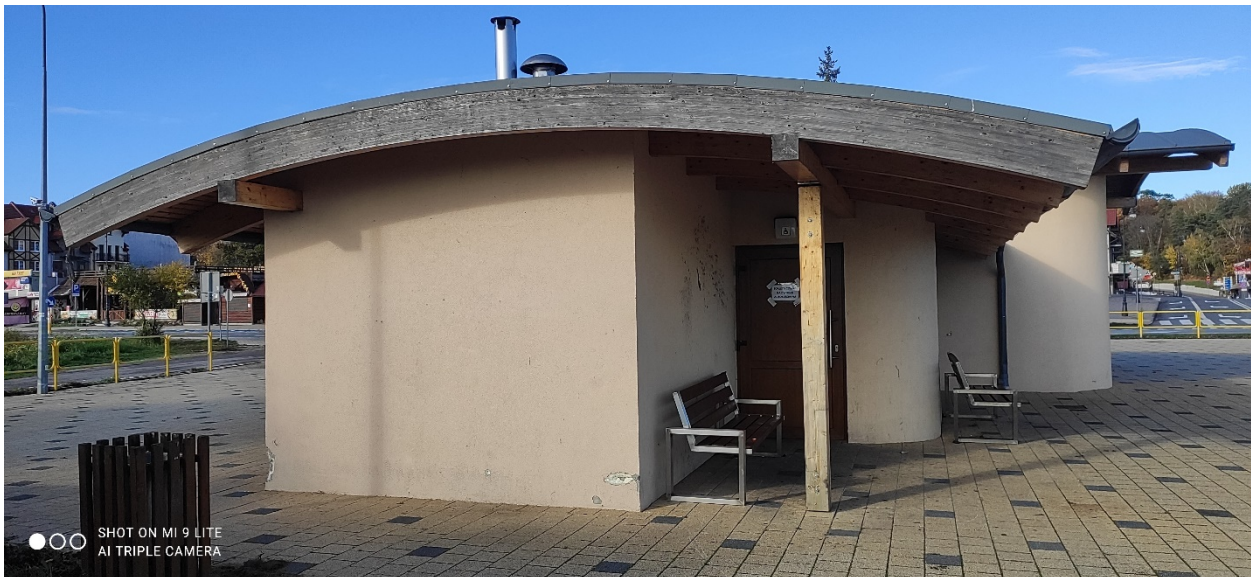
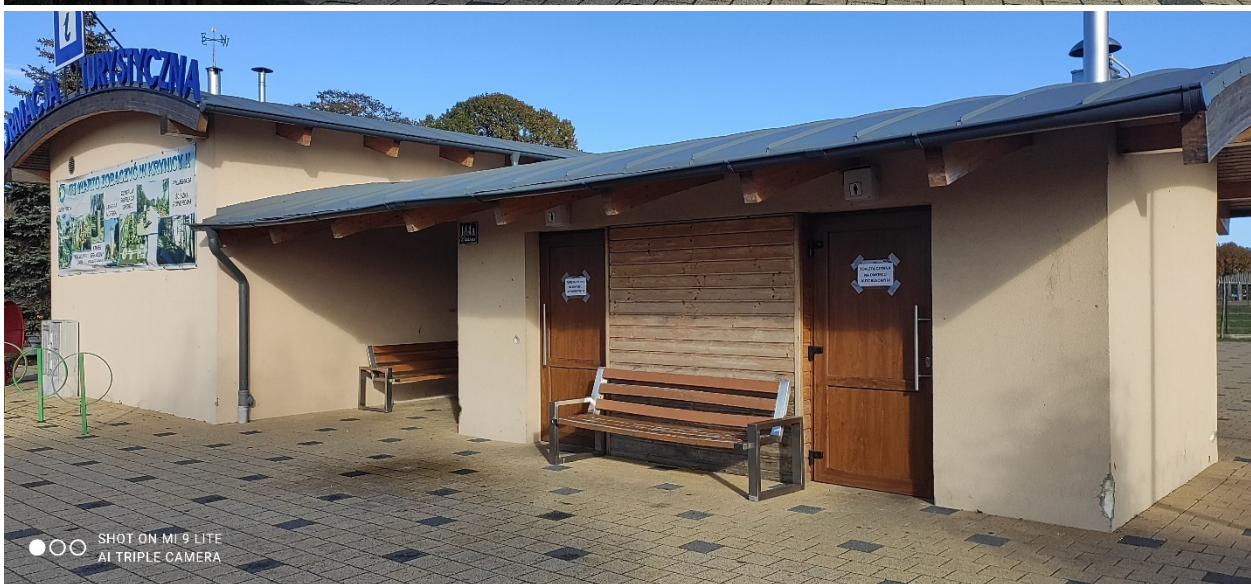
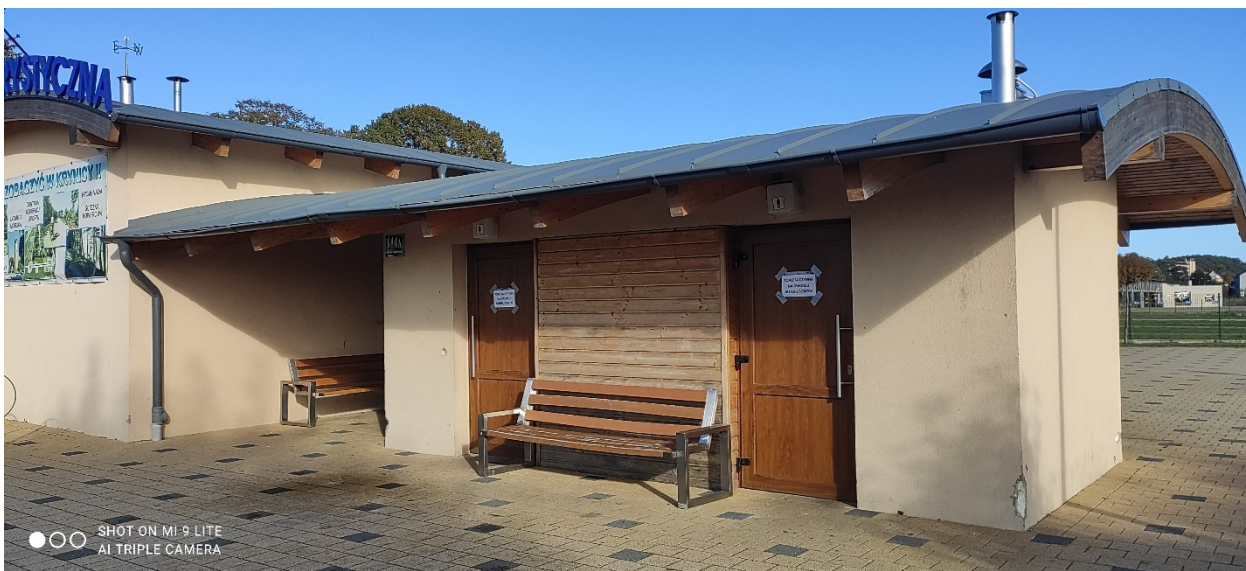
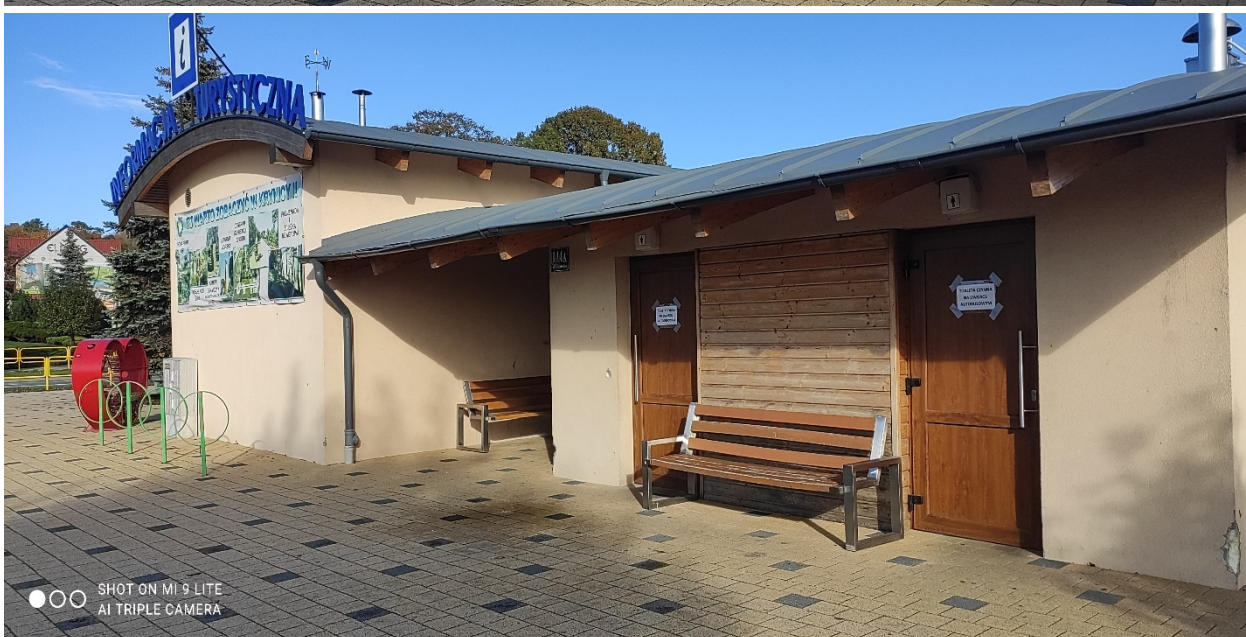
2.2. Zdjęcia istniejącego obiektu

**Izolacja termiczna** wykonana z płyt styropianowych gr. 10cm kompletna – występują liczne, drobne uszkodzenia mechaniczne;

**Tynki** – cienkowarstwowy tynk silikonowy barwiony typu „baranek”. Na powierzchni tynku liczne zabrudzenia, uszkodzenia mechaniczne oraz rysy skurczowe;

**Okładziny drewniane** – okładziny kompletne bez uszkodzeń. Powłoki malarskie zniszczone wskutek oddziaływania czynników zewnętrznych;

**Drewniane elementy dachu (podbitki, elementy konstrukcji)** – elementy w stanie dobrym. Częściowo uszkodzone powłoki malarskie oraz występujące liczne zabrudzenia.

Budynek objęty opracowaniem w obecnym stanie technicznym nadaje się do użytkowania, należy jednak wykonać prace remontowe elewacji mające na celu poprawę jego wyglądu zewnętrznego i zabezpieczenie przed dalszymi uszkodzeniami.

- Zabezpieczenie istniejącej stolarki okiennej i drzwiowej (6szt.);
- Zmycie/oczyszczenie powierzchni elewacji oraz drewnianej podbitki dachu;
- Zagruntowanie powierzchni ścian preparatem gruntującym;
- Uzupełnienie miejscowych ubytków izolacji termicznej, przy użyciu piany poliuretanowej/styropianu;
- „Obsadzenie” nowych narożników aluminiowych;
- Wykonanie warstwy zbrojącej z siatki z włókna szklanego (siatka+2xklej);
- Wykonanie warstwy podkładowej pod wyprawę tynkarską;
- Wykonanie cienkowarstwowej wyprawy tynkarskiej – tynk silikonowy „baranek” 1,5mm barwiony w masie (kolor jak w stanie obecnym);
- Malowanie elementów drewnianych okładzin ścian i elementów dachu (farba „3V3 direct protect” kolor piaskowy antracyt RAL7016);
- Wykonanie robót porządkowych;
